RAYMARINE SPORTTIPILOTIN HUOLTOKUTSU TURVALLISUUS SYISTÄ, 20.7.2009.

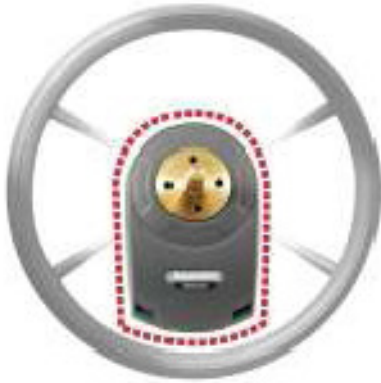
Koska turvallisuus on Raymarinille tärkeintä olemme päättäneet kutsua kaikki SPX5 SporttiPilotin työyksiköt huoltoon. Olemme huomanneet mahdollisen komponenttinvirheen SPX5 sporttiPilotin työyksikössä (Helmikuu – Heinäkuu 2009 välisenä aikana).

Vika on työyksikön mekaanisessa kytkin komponentissa mikä voi johtaa siihen että ohjaus jumittuu, tämä on turvallisuusriski sekä alukselle että miehistölle.

Tuotteiden käyttö on lopetettava heti ja työyksikkö purettava aluksesta. Yksiköt palautetaan Navsystems Oy:lle missä huoltotoimenpide suoritetaan mahdollisimman pian. Komponenttivalmistajalta odotetaan osia elokuun loppupuolella.
